電動機整備報告書

品名: AT吸収液ポンプNo.3
150kW 8P IM

2015年6月16日

株式会社 野村工電社

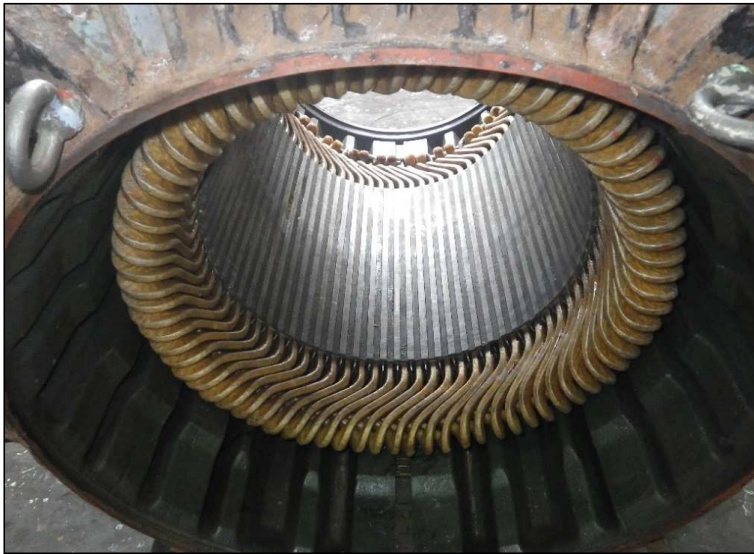
No.: 1

固定子
洗浄乾燥前

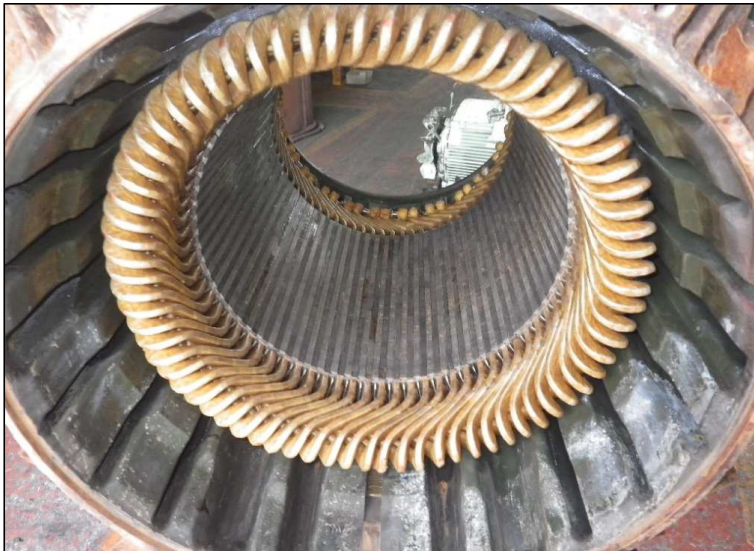
No.: 2

固定子
洗浄乾燥後

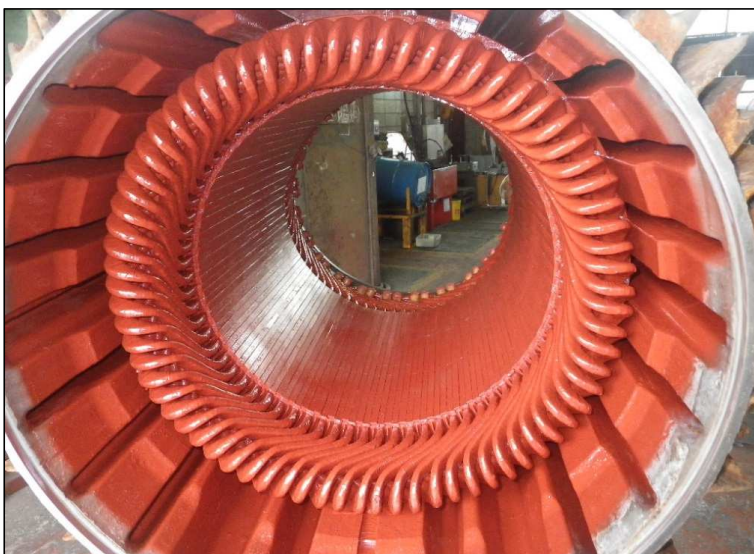
No.: 3

固定子
仕上げワニス処理後

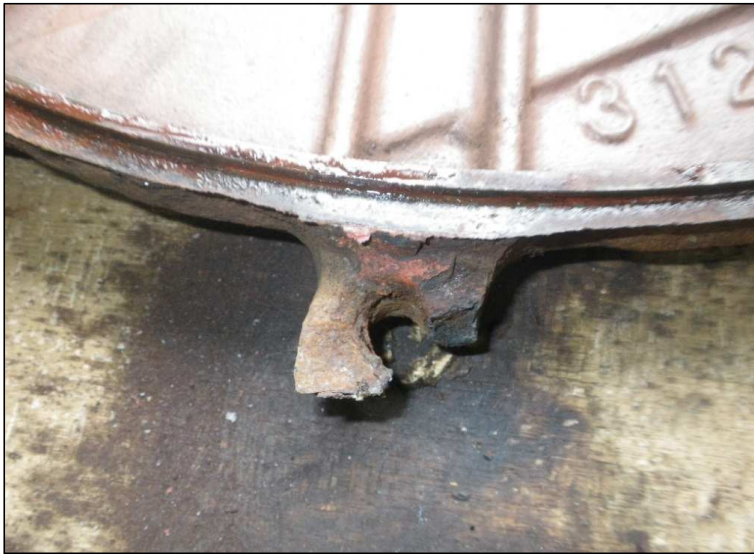
No.: 4

1.372 Ω	1.373 Ω	1.373 Ω	1.380 Ω	1.380 Ω	1.380 Ω	
			不平衡率 0.05 %		20.0 °C	不平衡率 0 %		20.0 °C	
	試運転電圧		880 V			880 V			
	試運転電流		U	V	W	U	V	W	
			3.53 A	3.63 A	3.64 A	4.39 A	4.52 A	4.58 A	
振動値 (μm)	/		A	V	H	A	V	H	
			D側	11	11	7	5	4	3
			AD側	15	13	8	4	4	4
備考	反負荷側ブラケット腐食箇所及び耳折れがあるため、補修しました。 巻線抵抗値の外気温は20.0°C換算で測定しております

反負荷側ブラケット
補修前

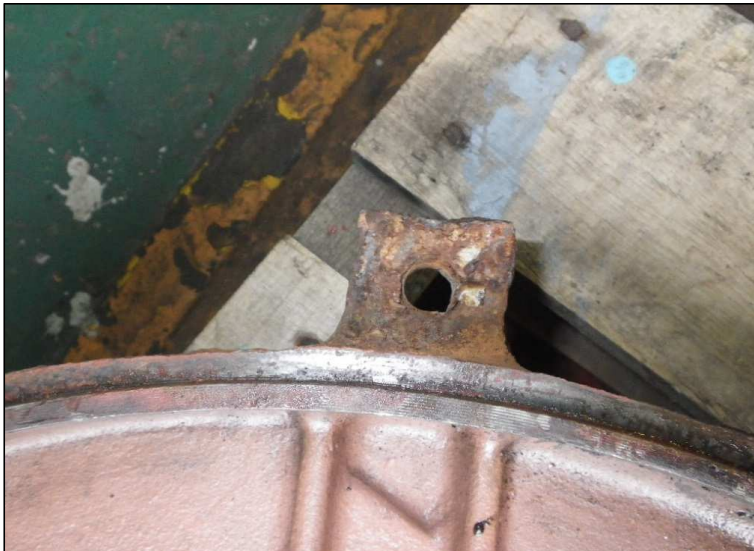
No.: 5

反負荷側ブラケット
補修前

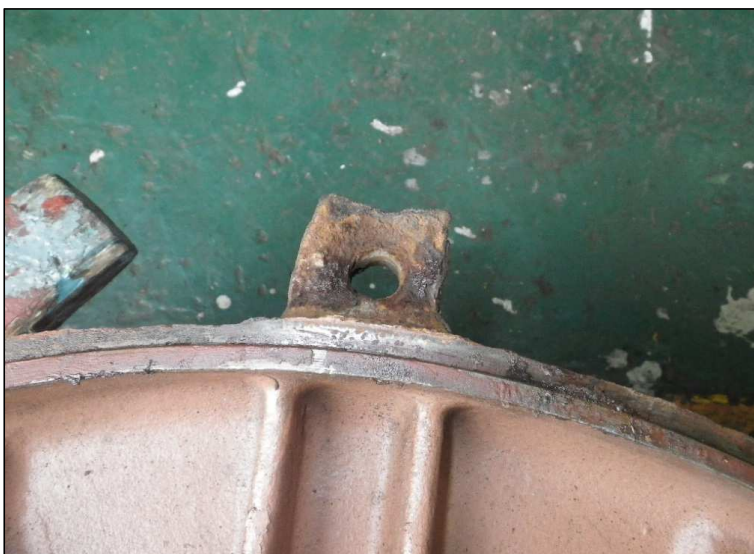
No.: 6

反負荷側ブラケット
補修前

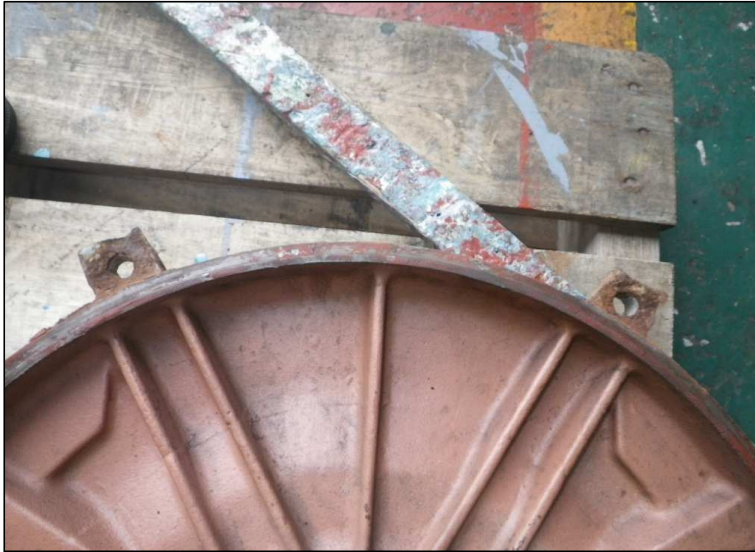
No.: 7

反負荷側ブラケット
補修前

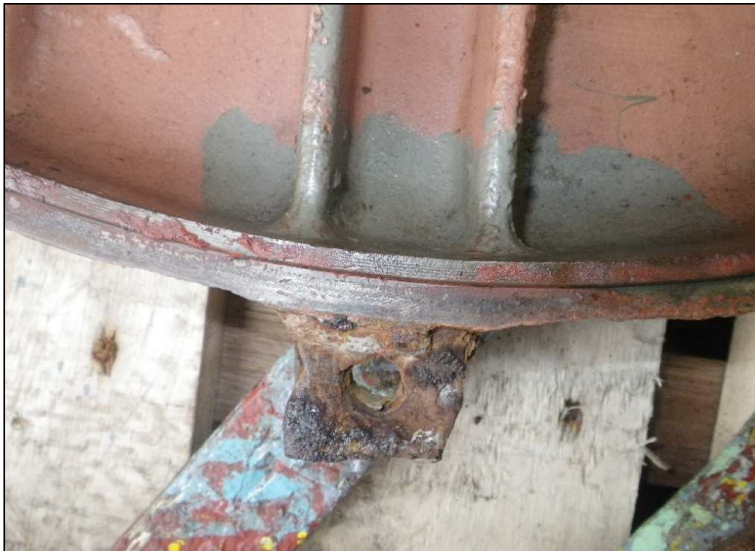
No.: 8

反負荷側ブラケット
補修前

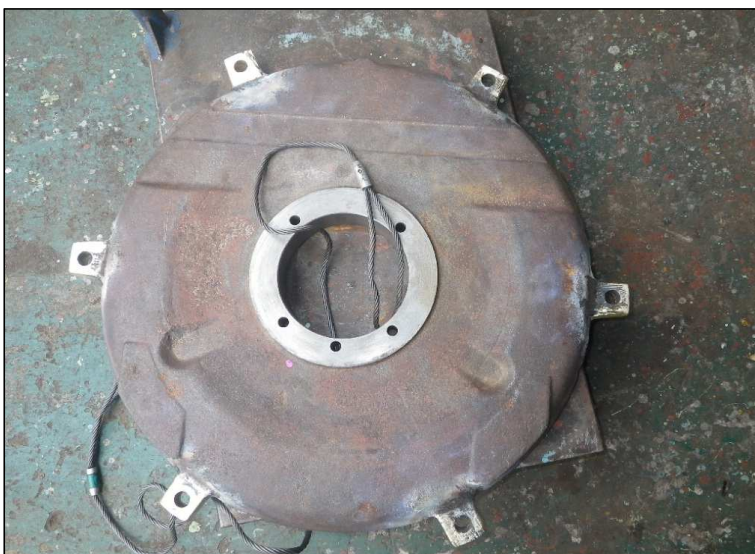
No.: 9

反負荷側ブラケット
補修後
